Tôi từng gặp một hệ điện năng lượng mặt trời lắp xong được hơn nửa năm thì sản lượng tụt rõ rệt. Ban đầu chủ nhà tưởng là “trời nắng lên xuống”, nhưng khi xem lại dữ liệu theo ngày và theo khung giờ, mức sụt không còn là chuyện thời tiết. Nó giống như chiếc máy đang bị “khựng” ở một khâu nào đó, có thể là phần điện, cũng có thể là phần vận hành ngoài nắng. Và tin tốt là, với cách khoanh vùng đúng, bạn thường tìm ra nguyên nhân khá nhanh, trước khi sự cố kéo dài làm hỏng thêm phần còn lại.

Bài viết này đi theo lối thực chiến: quan sát biểu hiện, suy ra khả năng cao, kiểm tra có thứ tự, rồi mới xử lý. Tôi sẽ nói cả những tình huống hay bị bỏ qua, ví dụ bóng cây mới mọc, đấu dây lệch cực, hoặc inverter “thở không đúng” do cấu hình. Bạn không cần phải là thợ điện mới làm được phần kiểm tra ban đầu, nhưng cần hiểu giới hạn an toàn khi đụng vào DC.

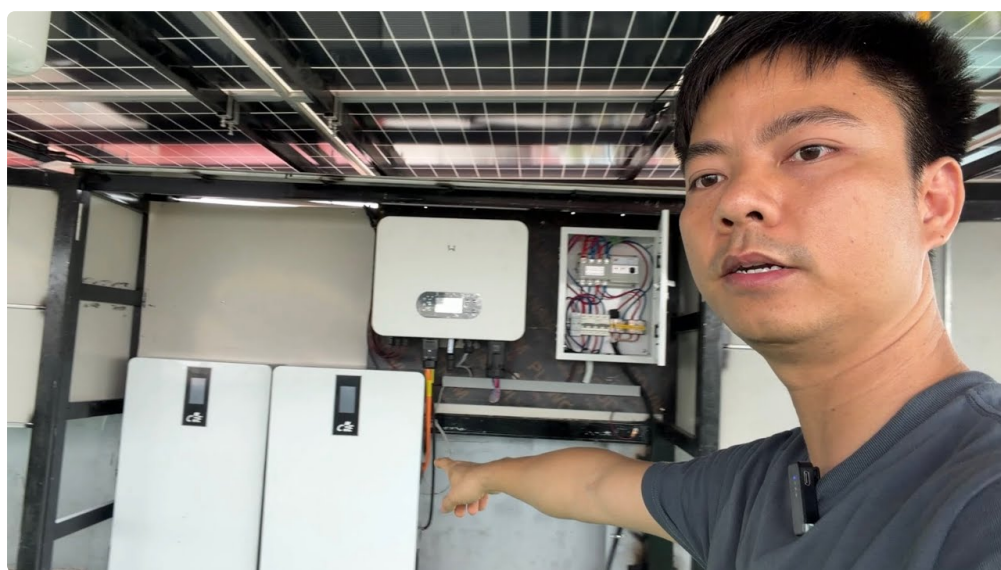
Cách khoanh vùng: nếu giảm sản lượng đồng loạt ở mọi ngày nắng và đồ thị cho thấy inverter không đạt đỉnh dù bức xạ có, hãy xem log hoặc trạng thái lỗi, đặt trọng tâm vào thông số inverter.

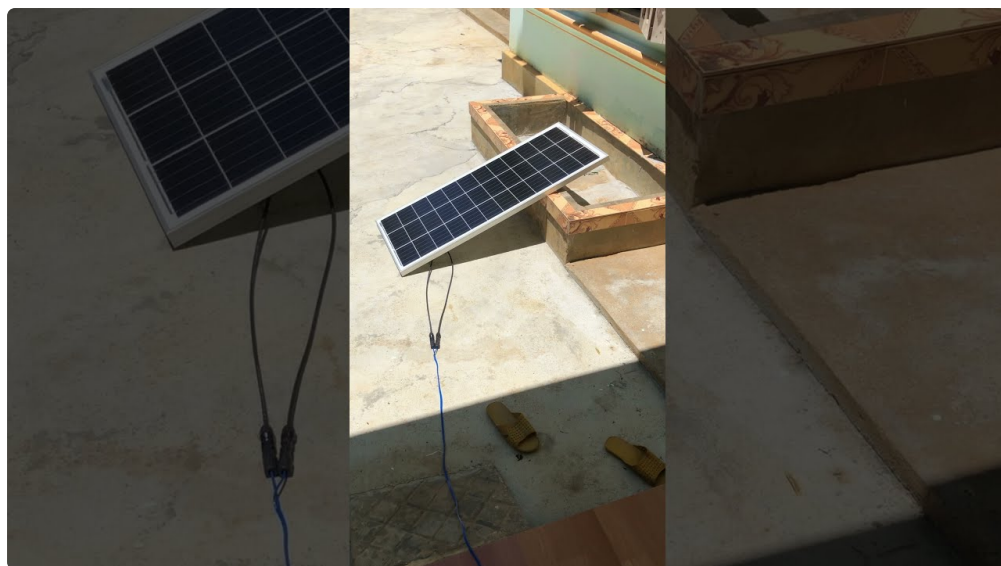
Nếu hệ của bạn có nhiều MPPT, một chuỗi yếu sẽ làm đồ thị có “một góc” giảm. Nếu inverter chỉ có một MPPT, tác động sẽ trải đều hơn, nhìn như giảm toàn cục. Tương tự, bypass diode trong module và công nghệ module (mono PERC, n-type, hay có tối ưu hóa) sẽ làm đường cong khác đi đôi chút.

Nhiều người nhìn đồ thị rồi kết luận nhanh, nhưng thực tế một nguyên nhân có thể biểu hiện khác nhau tùy cấu hình hệ. Lý do nằm ở hai thứ: cách chia chuỗi (string) và cách inverter quản lý MPPT.
